# ANTIQUITAS

Mayo de 1967  
Nº 4

## *Construcciones Agrícolas prehispánicas en Coctaca (Prov. de Jujuy)*

Prof. JUAN MANUEL SUETTA

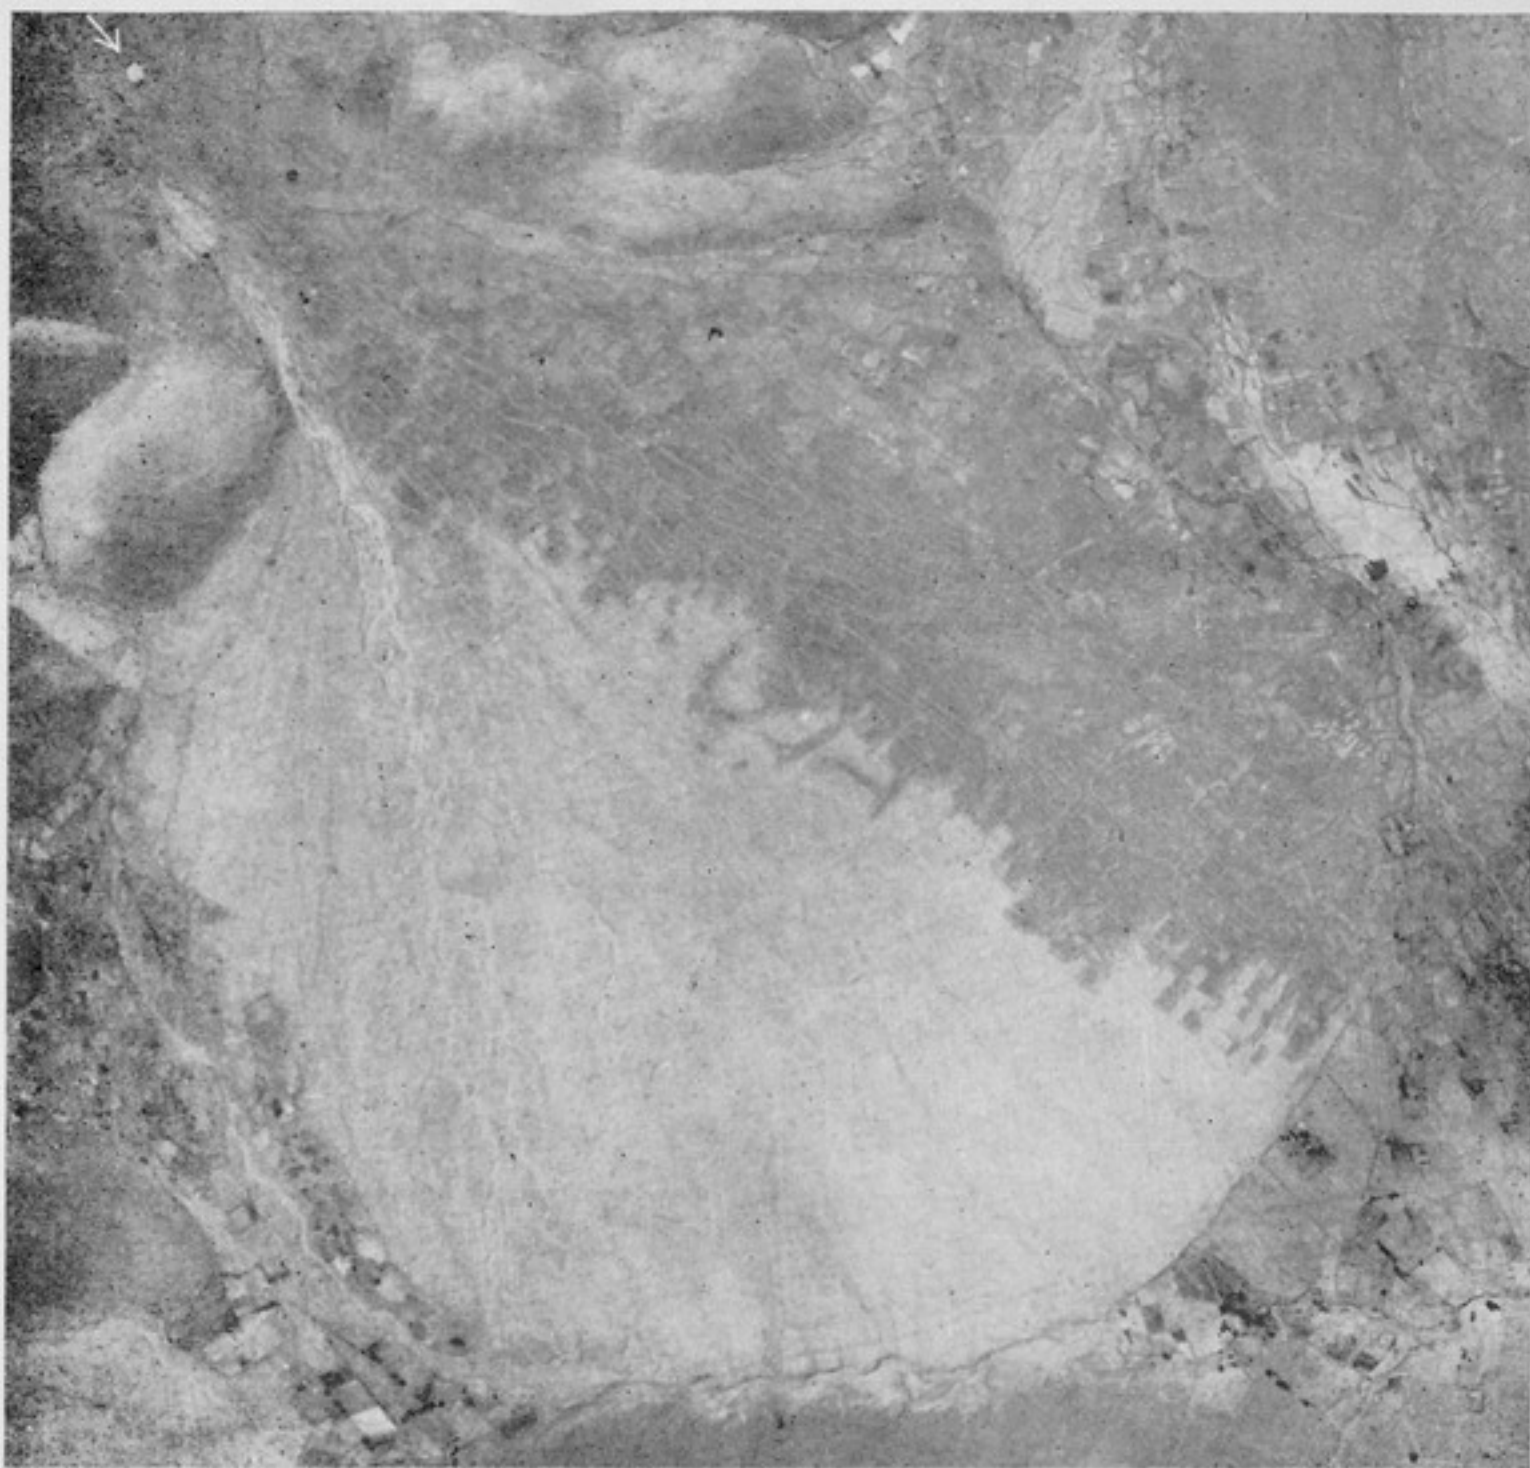
FIG. 1. — Fotografía aérea del cono de deyección en que se encuentran los rectángulos de cultivo.  
(Atención del Instituto Geográfico Militar).

la línea geográfica de su contorno como podrá apreciarse en la fotografía aérea que ilustra esta nota. (Fig. 1).

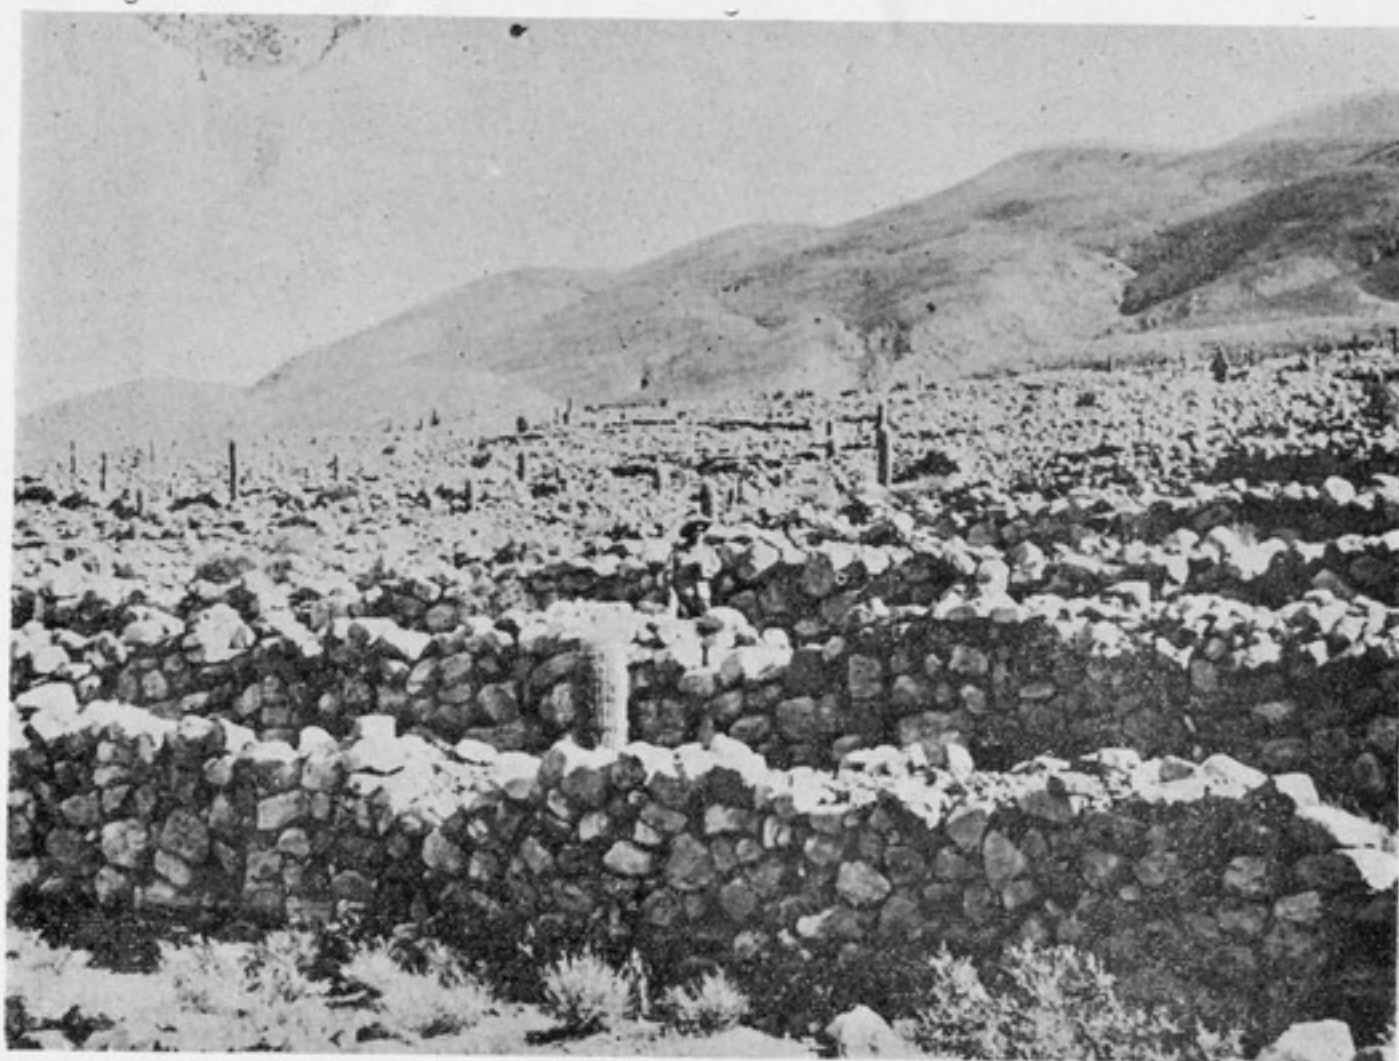
FIG. 2. — Aspecto general de una parte de los rectángulos de cultivo.

un evidente declive entre las que están en lo más alto del cono, y por eso les cabe la denominación de andenes, su especial construcción los convierte en "rectángulos de terreno rodeados de altas pircas". No se trata del clásico andén, similar a una escalinata de amplios espacios, al estilo de los andenes peruanos o de otros de nuestro país. Son verdaderos "cajones" y no una escalinata. (Fig. 2).

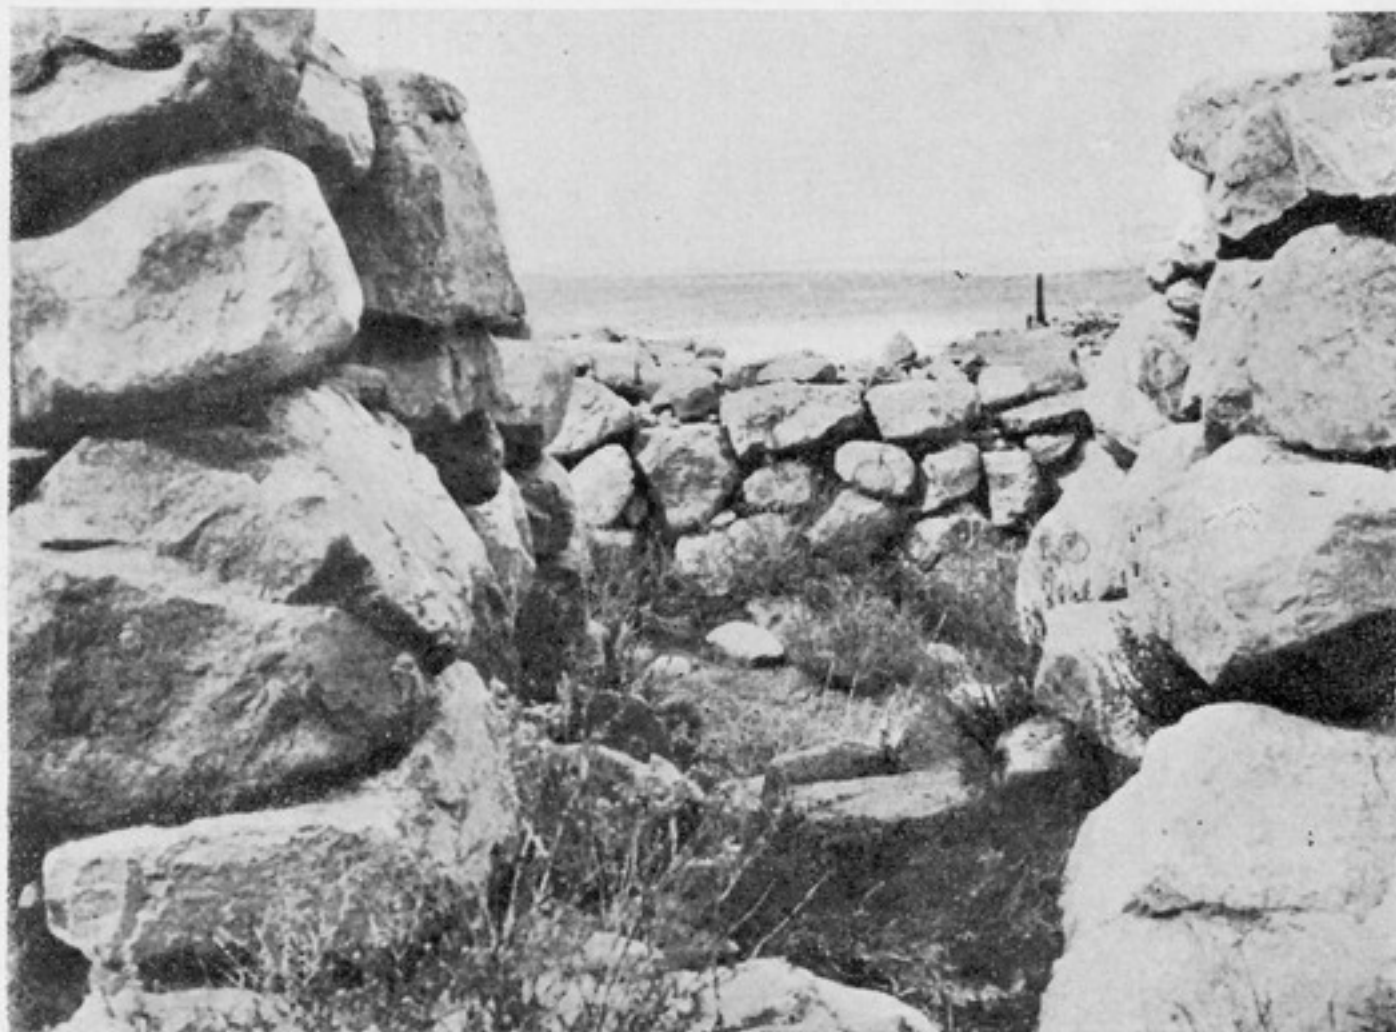
FIG. 3. — Abertura que comunica dos rectángulos de cultivo.

tencia de aberturas (puertas) facilitando el paso y traslado de un rectángulo a otro. Sin embargo, en la mayor parte esta "comodidad" no existe. El desplazamiento entre uno y otro debió hacerse subiendo y bajando pircas y barrancos de piedra. Aquellas aberturas, que presentan generalmente un escalón para salvar diferencias de nivel, no tienen ubicación precisa y similar, y sus aberturas oscilan entre un mínimo de 0,55 centímetros a un máximo de 0,94 cm. (Fig. 3)

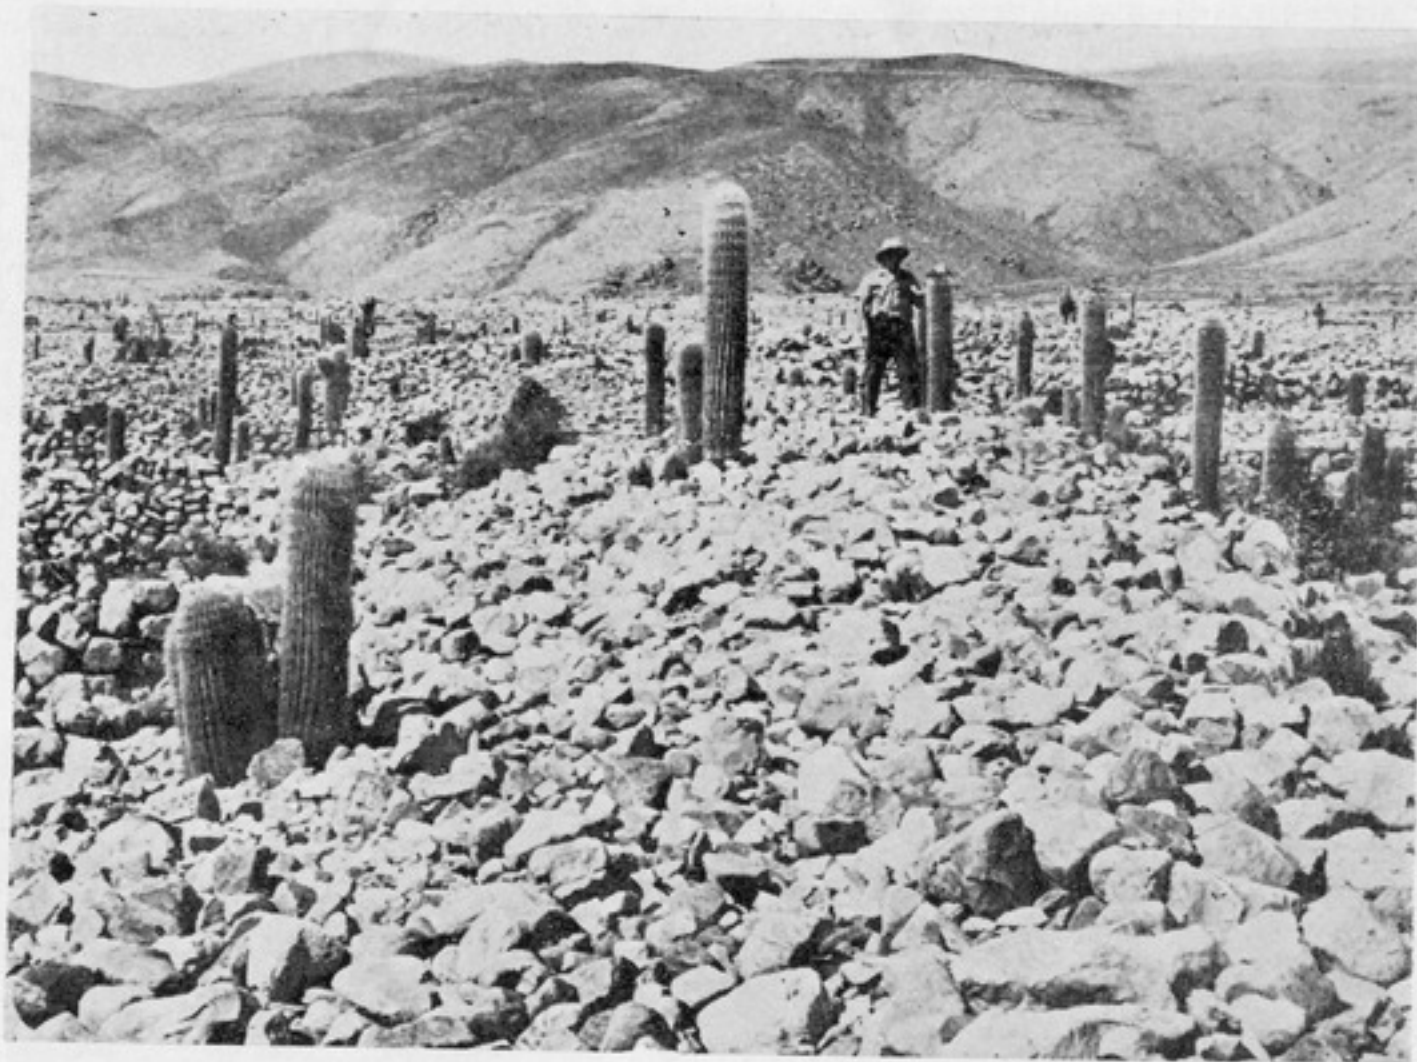
FIG. 4. — "Camino de cascajo" entre dos grupos de rectángulos de cultivo.

general sirven de contención a las paredes cortas de los rectángulos. Estos caminos de cascajo, a veces de altura respetable, son los que contribuyen a dar un aspecto de inmenso mar de piedras al lugar. Vistos desde arriba aprécianse como nervaduras que se van distribuyendo como una trama, la que a su vez sostiene el conjunto de "cel-das" a modo de panal que son los rectángulos de cultivo. Medidos algunos sectores de estos amontonamientos de cascajo resultaron las siguientes proporciones: ancho en la base, de 6 a 8 metros; alto de 4 a 6 metros; largo, varios kilómetros. (Fig. 4).
